格納容器内の画像公開

福島原発1号機 つらら状の物体付着

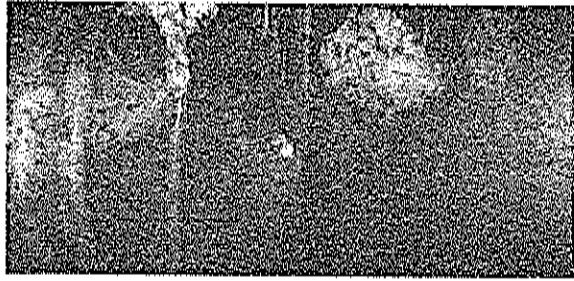
1号機の原子炉圧力容器下部の脱落した制御棒駆動機構を撮影した写真(東京電力提供)

東京電力は18日、福島第1原発で小型ドロロンを使った1号機の原子炉格納容器内部調査で撮影した画像を公開しました。原子炉圧力容器下部にある制御棒駆動機構の一部が脱落し、つらら状や塊状の物体が付着していることが確認されました。

御棒を出し入れする装置ですが、画像では駆動機構が脱落し、下に落下したものが映っていました。駆動機構には上部から移動してきたとみられる、つらら状や塊状の物体が付着しているのが確認されました。また水面より上の土台の内壁に大きな損傷はなかったとしています。

確認された物体について東電は「(溶け落ちた)燃料デブリかどうか、明確に判断できない」と述べました。
