原発40基詳細点検せず

配管腐食 再稼働の川内・伊方も

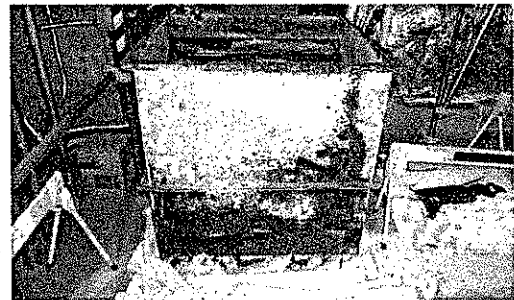
島根原発2号機で見つかった空調換気配管の腐食と穴＝2016年12月21日、松江市(中国電力提供)

島根2号機の配管腐食 松江市にある中国電力島根原発2号機で2016年12月、中央制御室と外部をつなぐ空調換気配管(ダクト)の保温材を外したところ、腐食によってできた穴が見つかりました。穴は同月下旬までに計19個見つかり、最大で縦約30センチ、横は約1センチありました。穴以外にも広範囲の腐食が確認されました。保温材を全て外すのは1989年の運転開始以来初めてでした。換気配管は安全上重要な設備に該当します。

規制委は島根2号機で見つかった腐食について「規制基準に抵触する可能性がある」とみています。中国電は「海に近いため塩分を含んだ空気が配管に流

れ込み、腐食が進んだ可能性がある」と説明しています。
