高浜原発クレーン倒壊

2号機 燃料建屋一部壊す

高浜原発 クレーン倒壊

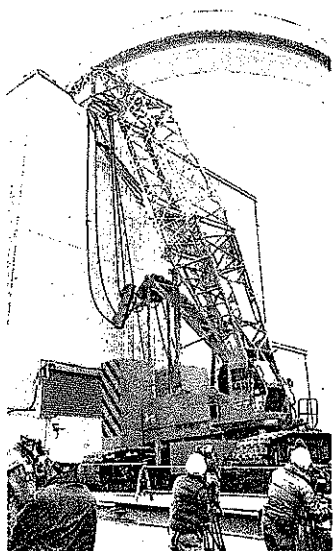
関西電力高浜原発2号機の燃料取り扱い建屋(左)を直撃し、アームが折れ曲がった大型クレーン。後方は原子炉建屋=21日午前10時半ごろ、高浜町の同原発

常の使用時とは逆方向に倒れ、燃料取り扱い建屋上部の角に直撃して変形し、二つの建屋の上に横たわっているような状態。鉄筋コンクリート製の天井部分(厚さ約15センチ)への貫通や落下物はなく、燃料への影響はないという。使用済みと新燃料合わせて259体が保管されている。

原子力規制庁は事故後、現地に保安検査官を派遣。燃料建屋内部の壁面パネルの一部に隙間を確認した。

関電は「現時点で原因は特定できない」と断言を避け、原因解明と再発防止策がまとまるまで、同様の工事を中断する方針を示した。(前田卓)

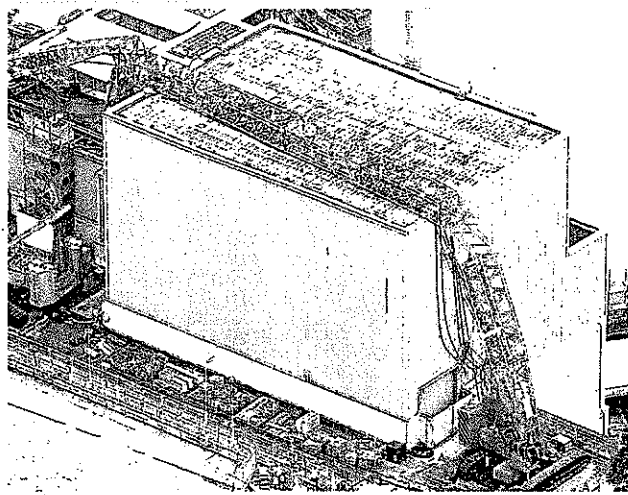
関西電力高浜原発2号機の燃料取り扱い建屋に向かって倒れたクレーン。21日午後、高浜町共同通信社へりから。

せ安定した状態にする。強風で倒れる恐れがある場合や年末年始などの長期休業時は、アームを折たたんだり一部解体したりして、より安全な策を取るといふ。クレーンは総重量270トで、5トの重りで安定させていたが、現場ではクレーンが傾き、キャタピラの片方は数十センチ浮いた不安定な状態になっていた。
