1/22
朝日

強風原因か 建屋の壁変形

高浜原発 クレーン倒壊

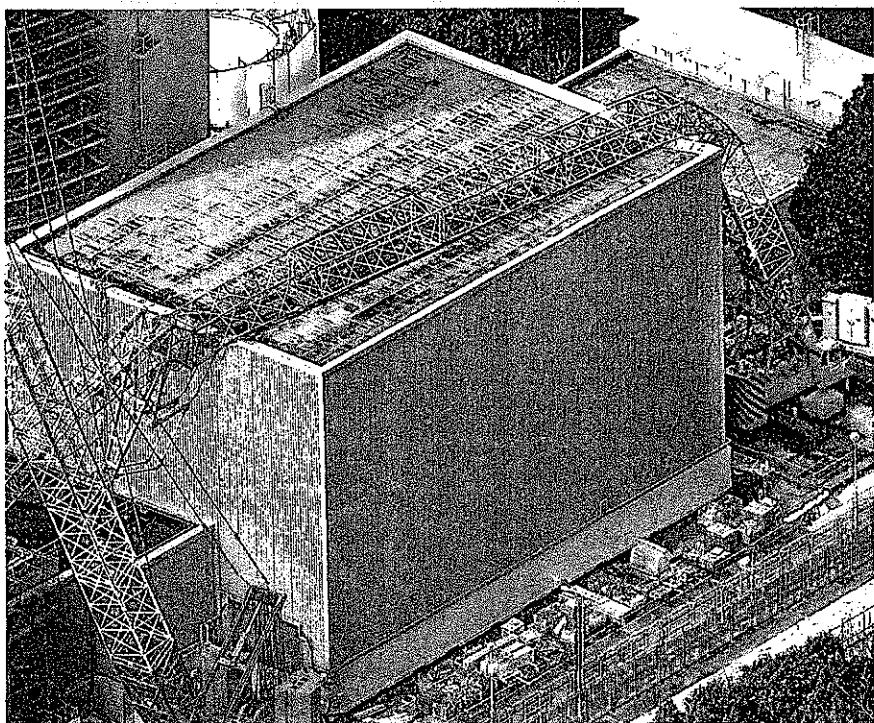
倒れた高浜原発の工事用クレーンのアーム=21日午前9時47分、福井県高浜町、本社へりから

関西電力高浜原発（福井県高浜町）の構内で20日午後9時50分ごろ、大きな音がしたため社員が現場を点検したこと、工事用の大型クレーンのアーム（全長約113㍍）が倒れ、2号機の原子炉補助建屋と使用済み核燃料を保管する燃料取り扱い建屋に直撃していのが見つかった。二つの建物の壁の一部が変形していた。アームは強風で倒れたとみられる。関電が21日未明に発表した。

はしていなかつたが、クレーンのアームは建屋とは反対方向の斜め上に伸びている状態だった。事故後はアームがぐにやりと曲がって建屋に倒れていた。燃料取り扱い建屋には使用済み核燃料を保管するブールがあるが、落下物はなかった。クレーンは瞬間風速42㍍の場合でも倒れない想定でのおもりで固定されていたが、防げなかつた。関電は原因が究明されるまでクレーンでの作業は中断する。運転開始から40年を超える高浜原発1、2号機は昨年6月、原子力規制委員会
