燃料建屋の屋根損傷

強風原因か

原発の強風対策 疑問

クレーン倒壊 関電が謝罪

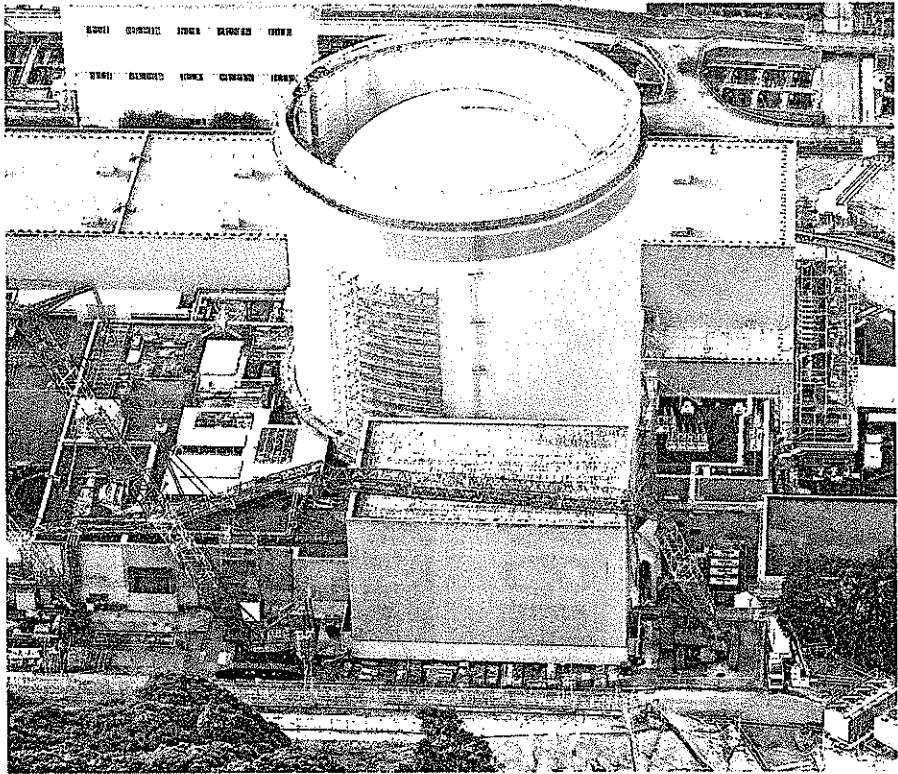
高浜発電所2号機の燃料取扱施設（手前中央）と原子炉炳助建屋（同左）の上に倒れた大型クレーン＝21日前9時45分、高浜町で（本社へり「おねがい」から、長塚律撮影）

二十日午後九時五十分ごろ、高浜町の関西電力高浜原発で、1、2号機の安全対策工事のため設置されていた大型クレーン一台が倒れ、2号機の使用済み燃料プールがある「燃料取扱建屋」や原子炉の冷却機器がある「原子炉補助建屋」の屋根が一部壊れた。強風が原因とみられ、関電によると、周辺環境に影響はない。
く、けが人もいない。』(関連⑩面)

高さ百㍍を超える、重さ二百七十㌧の大型クレーンはバランスを崩し、高さ約三十㍍の「燃料取扱建屋」の屋上部分に接触。アーム部分は途中でぐるりと折れていた。その先のアーム

し、原子炉冷却機器のある原子炉補助建屋の先まで達していた。燃料取扱建屋の屋根は厚さ十五㌢のコンクリート製。下には核燃料が貯蔵されている。航空機テロなどを念頭に進めた補強工事が、その工事の重機で自ら原発施設を傷める皮肉な結果を招いたのはなぜか。事故後の会見で、報道陣から「んな質問が相次いだ。

関電によると、転倒防止のために、伸ばしたアーム部分の先からは五㌧の重りが地表まで垂らされていった。元請けの大成建設やクレーンメーカーの調査で、この重りで毎秒四二㍍の風に耐えられると評価された。

した上、「今後、クレーンの維持方法を再検討したい」と話した。
