高浜原発クレーン事故

強風対策守られず

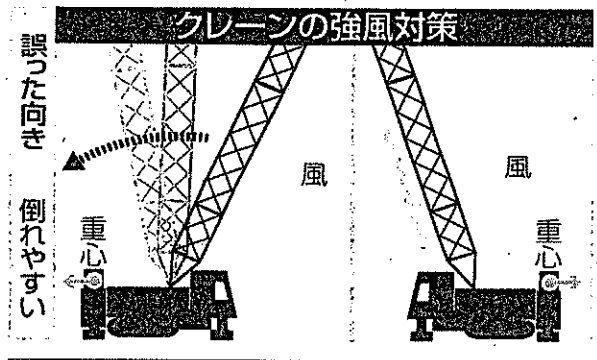
本来の向き 倒れにくい

機材の重心のある後部が風上になるよう止める決まりだった。だが事故時はマニュアルに反し、本来は風を受け止めるべき後部が建屋に向いており、クレーンのバランスが崩れやすくなっていたとみられる。

転倒したクレーンは後部にある重心によりバランスを取る構造になっている。マニュアルでは作業終了後に強風が予想される場合、重心のある後部が風上になるよう旋回させ、風を背面から受ける形にして止める
