デブリ 原子炉直下 全域に

廃炉の険しさ明らか

福島第1 3号機ロボット調査

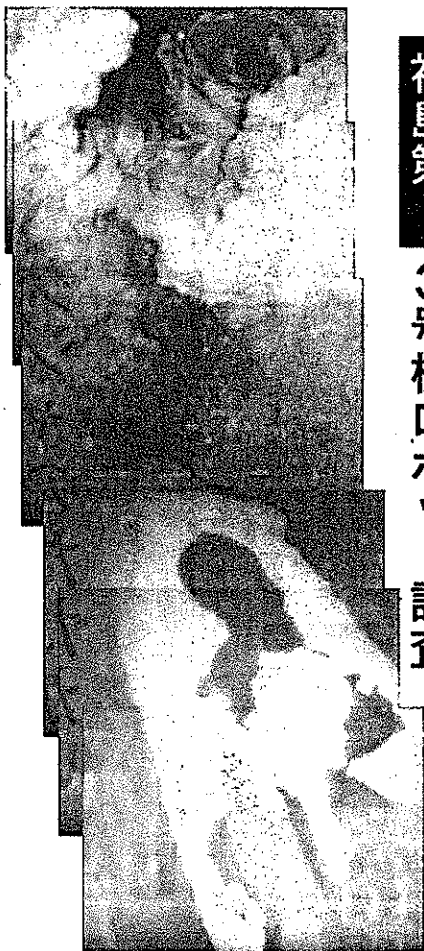
配管とみられる物体に穴が開いています。上の構造物の周りに岩のような物体が付着していますが、東電はデブリの可能性について分らないといっています。7月22日（いずれも国際原子力研究開発機構提供の動画を編集局でつなぎ合わせ処理）

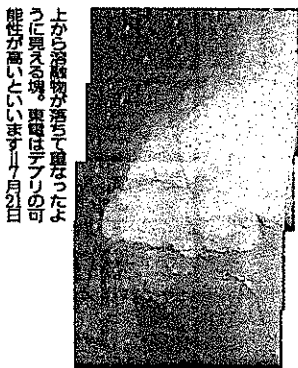
上から溶けた核燃料が落ちて固まったように見える。東電はデブリの可能性が高いといっています。7月22日
