3号機4階一面がれき

福島第1事故後、初の映像

原子力規制委員会は16日、東京電力福島第1原発の1〜3号機での新たな調査の映像を公開しました。

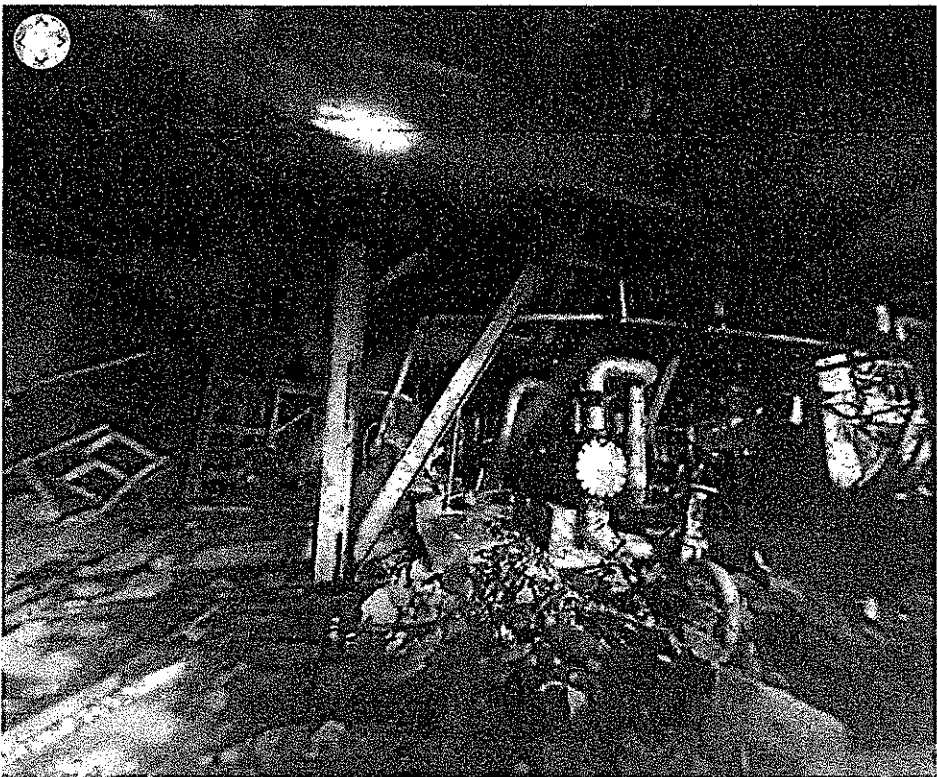
目から、さおの先に取り付けたカメラを差し込んで4階を撮影。床

にはがれきが散乱していましたが、設備に大きな損傷は見られませんでした。また、3階

事故後初めて撮影された東京電力福島第1原発3号機4階。がれきが散乱しているが、機器に大きな損傷はみられない＝9月18日、原子力規制庁撮影
