原子炉土台広範囲に損傷

福島第1・1号機 地震で壊れる懸念

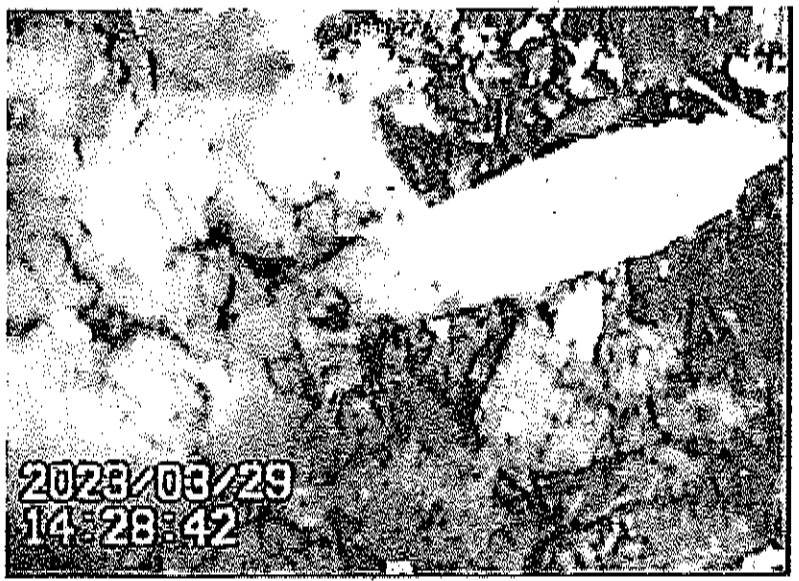
2023/03/29
14:28:42

状態を維持した状態で残っている状況や、棒状の構造物が堆積物に刺さっている状況なども判明しました。直径約5センチ、重量約440キログラムの圧力容器を下から支えるペDESTALは円筒形の構造で、本来は厚さ1.2メートルのコンクリートの壁でできています。コンクリートが失われた状態のペDESTALが、地震など何らかの原因で大きく壊れることも懸念されます。東電は耐震性について、検討を進めるとしています。

ペDESTAL内側の格納容器底部で確認された棒状の構造物。周囲に堆積物が見えます。29日(国際原子炉研究開発機構)(IRID)提供
