# 原子炉 土台損傷ほぼ全周か

## 福島第1原発

## 耐震性評価の仮定超える可能性も

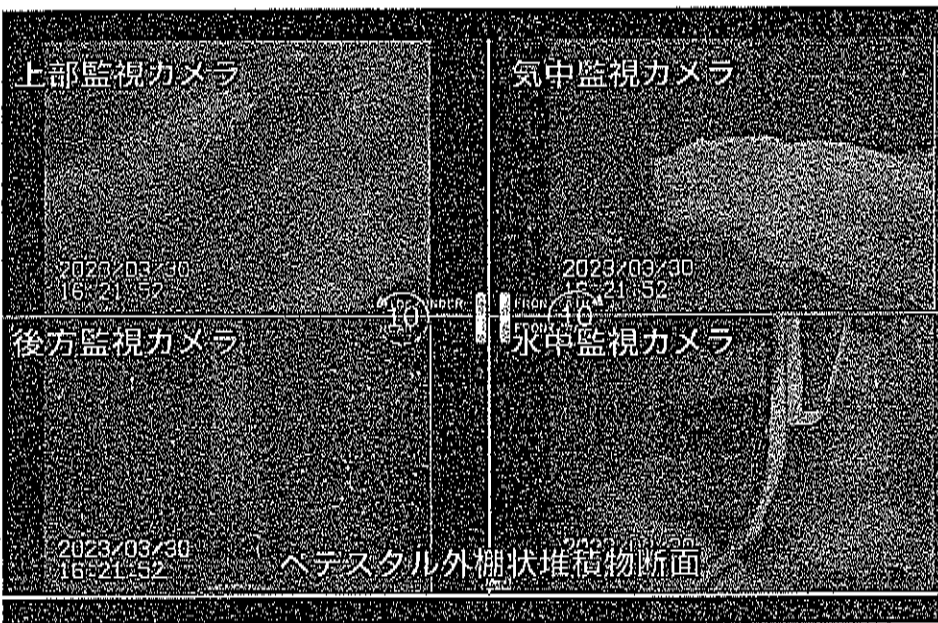
円筒形の土台（ペデスタル）の下部のコンクリートが溶けて鉄筋がむき出しになっている状況が、内壁のほぼ全周にわたっているとい

1号機内部調査について公開された動画から＝3月30日（国際廃炉研究開発機構提供）

ペデスタルは鉄筋コンクリート製で、外径7・4メートル、内径5・4メートル。これまでの調査で、外壁の一部や内壁の広範囲の領域でコンクリートが溶けて鉄筋がむき出しになっている様子が確認されました。厚さ1・2メートルの内壁の中央部にある鋼製の部材が見えているところもあることから、コンクリートが半分以上の深さまで失われている可能性も出てきました。
