福島第1 事故5年

無謀の果て

廃炉 険しき道

近づけぬ原子炉建屋 溶融燃料どこに

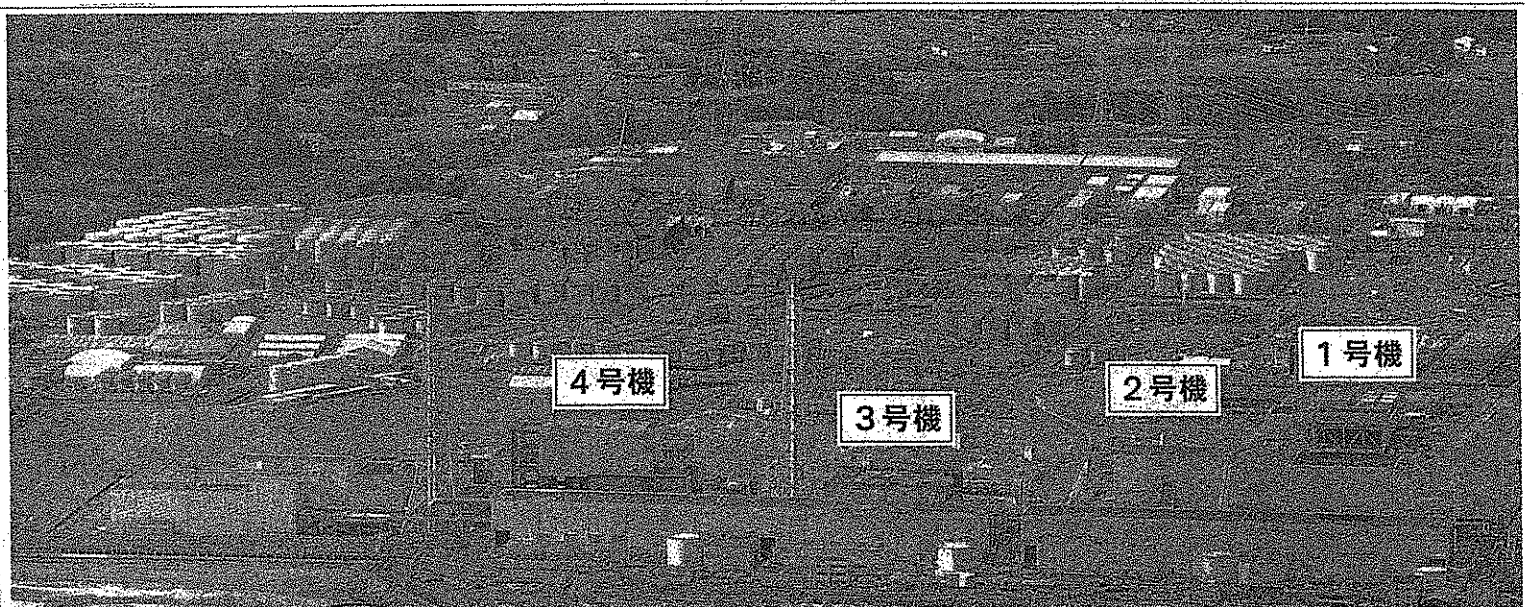
●事故発生から5年が経過した今も福島原発は既に高レベル汚染水は2010年2月25日(本誌「ターナー」一頁から、三浦伸彰撮影)。
 ●燃料の溶融が生じた。建屋破壊、1、3、4号機の原子炉建屋上部は激しく損壊しています。大きな損壊をまねかれた2号機も、プロアフトパネルが開口し、そこから大量の放射性物質が放出されました。原子炉建屋の手前の各号機タービン建屋の屋上には、爆発で飛んできたがれきが散見し、大きな穴も見えます(右から1、2、3、4号機) = 2011年3月20日ごろ(東京電力提供)

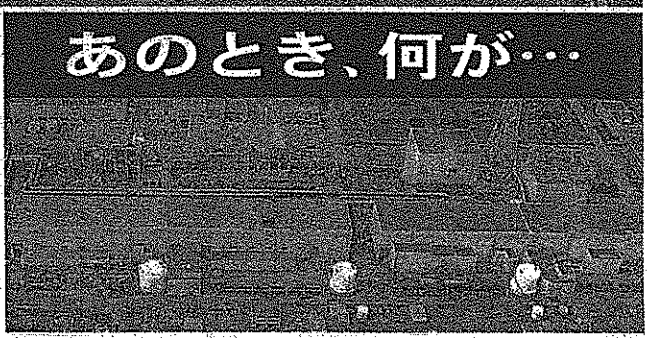
あのとき、何が...

外部電源を喪失。非常用ディーゼル発電機による炉心や使用済み核燃料プールの冷却を開始

全電源を喪失 使用済み核燃料プールの冷却・注水機能を失う	直営バッテリー以外の電源を喪失 15-20 原子炉隔離時冷却系による注水冷却	全電源を喪失 15-20 原子炉隔離時冷却系による注水冷却	全電源を喪失 炉心の冷却・注水・減圧機能喪失 水位が低下して空だき状態になり、核燃料が損傷 水蒸が大量発生
---------------------------------	--	-------------------------------------	--

242 X
バッテリー枯渇により炉心の冷却・注水・減圧機能を失う
水位が低下して空だき状態になり、核燃料が損傷
水蒸が大量発生
格納容器へ水

61425
東京電力の資料などをもとに作成
