高浜クレーン倒れる

強風原因か 核燃料建屋など損傷

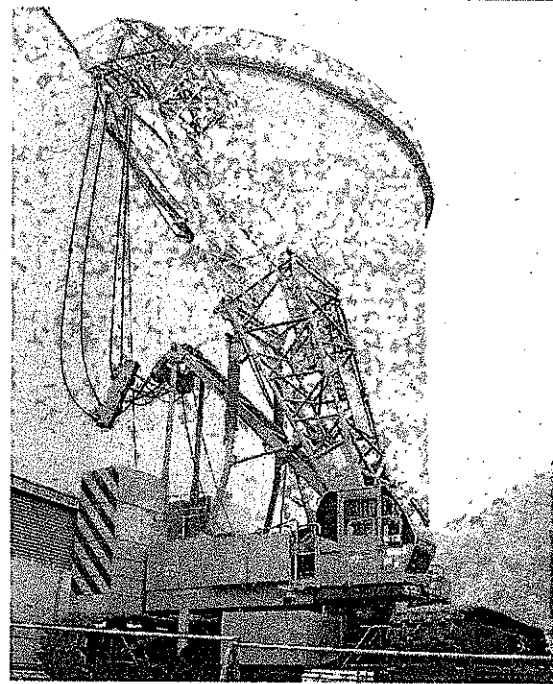
関西電力高浜原発2号機の燃料取り扱い建屋にもたれ掛かる大型クレーン。後方は2号機の原子炉格納容器＝21日午前、福井県高浜町

20日午後9時50分ごろ、関西電力高浜原発（福井県高浜町）構内で安全対策工事に使う大型クレーンが倒れ、2号機の中央制御室などがある原子炉補助建屋

建屋で屋上のへり部分がそれぞれ1カ所破損しましたが、敷地内や周辺の放射線量に異常はなく、けが人はいませんでした。

当時は暴風警報が出ており、地上81メートルで秒速約14メートルの風が吹いていました。クレーンによる作業はしていませんでした。関電は風の影響で倒れた可能性を含め、原因を調べます。

関電によると、中央制御室にいた運転員が「ドーン」という大きな音を聞き、確認しに行くと、全長約113メートルのクレーンアームが建屋の方に倒れ、中間部分が折れ曲がっていました。クレーンの総重量は約270トン。安定させるため、先端から約5メートルの重りをワイヤでつり、地面に固定していましたが、

大型クレーンは、重大事故に備え1、2号機の格納容器上部を覆うドーム状の鉄筋コンクリートの屋根を造るため4台が設置され、倒れた1台は昨年12月から使用されていません。関電は再発防止策をまとめるまでの間、クレーン作業を中断するとしています。
