高浜原発クレーン倒壊

2号機 燃料建屋一部壊す

高浜原発 クレーン倒壊

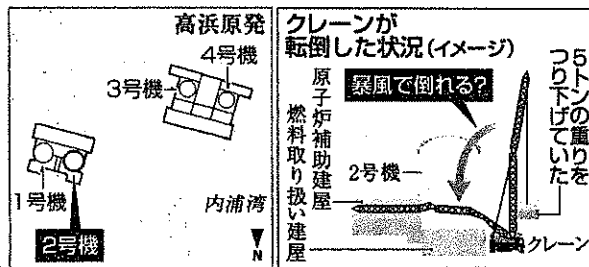
暴風警報発令中の20日夜、中央制御室内に「ドーン」という大きな音が響いたという。関西電力高浜原発で起きたクレーン倒壊現場では、鋼製のアーム部分がぐにやりと曲がり、建屋の屋根の上に横たわっていた。放射性物質漏れや人身事故にもつながりかねなかった事態に対し、関電は一夜明けた21日の記者会見で「詳しく解析しないと原因

せ安定した状態にする。強風で倒れる恐れがある場合や年末年始などの長期休業時は、アームを折たたんだり一部解体したりして、より安全な策を取るといふ。クレーンは総重量270トで、5トの重りで安定させていたが、現場ではクレーンが傾き、キャタピラの片方は数十センチ浮いた不安定な状態になっていた。

原発構内2カ所にある風速計の数値は事故当時14、15メートル。5トの重りで風速42メートル

強風に耐えられる評価基準に基づき、高島統括長らは「通常の安定させる方法で」問題ないと判断した」と言い切った。ただ「いつ、だれの判断か」との問いには言及を避けた。クレーンの構造や強度といったハード面や、アームの組み立ての状況など人為的要因とも否定できないとし、「原因を究明し、二度と繰り返さないようにしたい」との説明に終始した。運転延長に向けた安全対策工事再開の見通しは「原因が分かり対策ができた状態になれば再開するが、現時点では見通しは立っていない」とした。(前田卓)
