燃料建屋の屋根損傷

強風原因か

原発の強風対策 疑問

クレーン倒壊 関電が謝罪

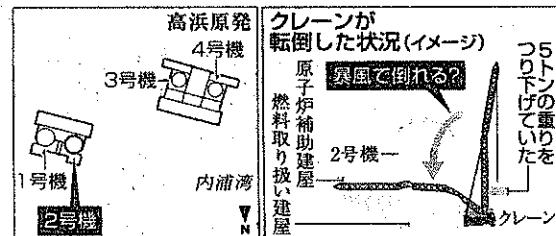
高浜発電所2号機の燃料取扱施設（手前中央）と原子炉炳助建屋（同左）の上に倒れた大型クレーン＝21日前9時45分、高浜町で（本社へり「おねがい」から、長塚律撮影）

二十日午後九時五十分ごろ、高浜町の関西電力高浜原発で、1、2号機の安全対策工事のため設置されていた大型クレーン一台が倒れ、2号機の使用済み燃料プールがある「燃料取扱建屋」や原子炉の冷却機器がある「原子炉補助建屋」の屋根が一部壊れた。強風が原因とみられ、関電によると、周辺環境に影響はない。
く、けが人もいない。』(関連⑩面)

中央制御室にいた当直員が大きな音を聞いて外を確認したところ、クレーンが燃料取扱建屋の屋根にもたれかかるように倒れていた。

した上、「今後、クレーンの維持方法を再検討したい」と話した。
