# 強風対策守らず転倒か

## 高浜原発クレーン 別方向に駐車

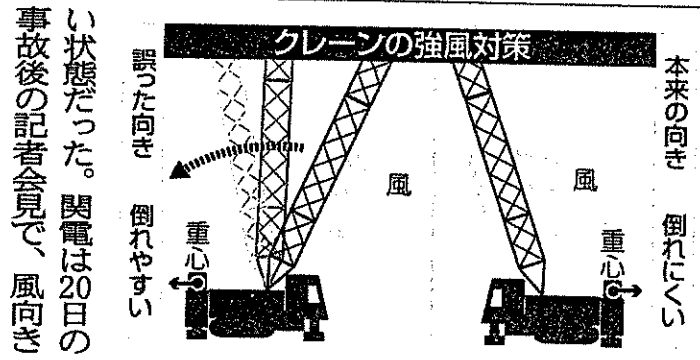
転倒したクレーンは後部にある重心によりバランスを取る構造になっている。マニュアルでは作業終了後に強風が予想される場合、重心のある後部が風上になるよう旋回させ、風を受ける形にして止めるべきだと記載している。

だが事故時は建屋側に後部が隣接し、風を受け止めにく

い状態だった。関電は20日の事故後の記者会見で、風向き
